Nouvelle-Aquitaine | 2018

# **Saint-Sylvestre – Abbaye de Grandmont**

Fouille programmée (2018)

Organisme porteur de l'opération : Université de Picardie Jules-Verne

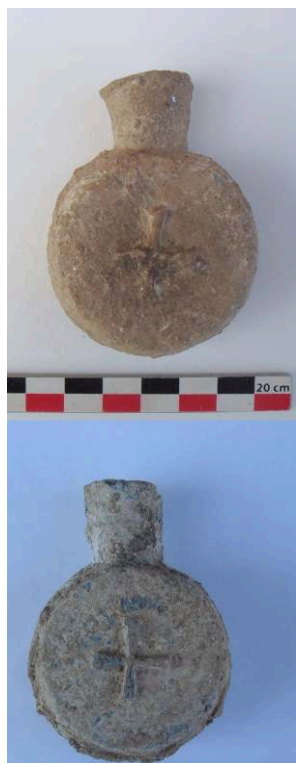
**Fig. 1 – Fioles en plomb posées sur le thorax de deux défunts inhumés dans le cimetière oriental**

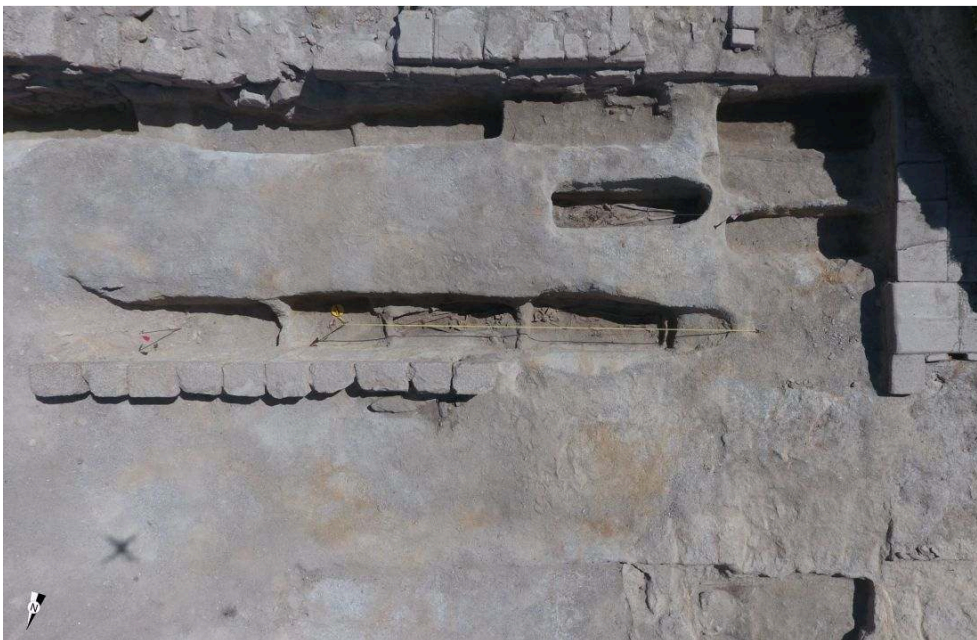
- 4 Dans la partie occidentale de la galerie nord du cloître, le dallage, composé d'un pavement de granit associé à de très nombreuses dalles funéraires, a été démonté. Les inhumations se densifient dans le secteur de la porte évoquée plus haut, puisqu'elles sont présentes non seulement le long des murs mais aussi au centre de la galerie (fig. 2). Les recoupements systématiques témoignent, du reste, de cette forte densité, sur le temps long. Les deux grands creusements continus sur les côtés de la galerie sont globalement plus perturbés avec des ré-inhumations successives qui ne tiennent pas compte des limites des sépultures précédentes, ce qui complique la compréhension des relations stratigraphiques. Les fosses les plus récentes contiennent toutes un individu en place ainsi que des traces de sépultures réduites allant jusqu'à un maximum de six individus (S37). Les individus en place sont majoritairement tête à l'est.

Fig. 2 – Les fosses à sépulture de la galerie nord du cloître

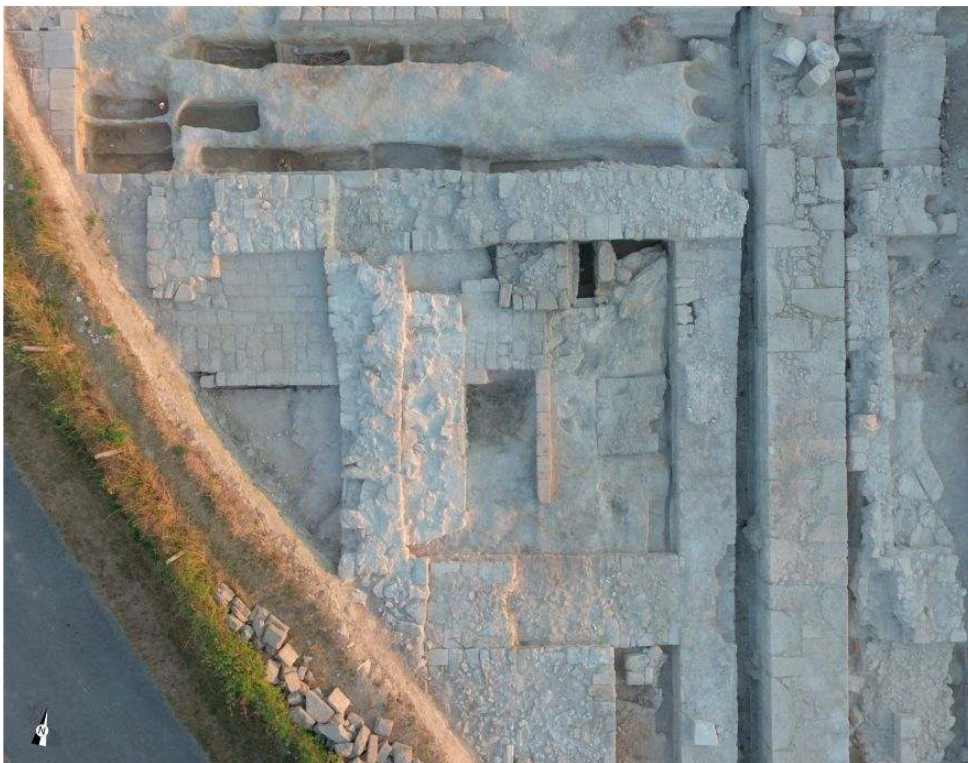
- 7 Le dallage, démonté dans l'angle nord-est de la cour, repose sur un remblai d'égalisation, qui contenait de nombreux tessons de céramique (XIV<sup>e</sup>-XVII<sup>e</sup> s.) ; sa fouille a révélé deux structures arasées, antérieures aux murs-bahuts nord et est (fig. 3). La première est un contrefort recoupé par le mur-bahut oriental et arasé pour placer le dallage, qui ne présente aucun réemploi. Cette structure témoigne nécessairement d'un espace claustral antérieur, qui paraît légèrement décalé par rapport au cloître encore en élévation. La seconde se présente sous la forme d'une construction en L, maçonnée et accolée aux deux assises inférieures du mur-bahut nord, qui paraît établie sur les bords de l'extension sud d'une ancienne fosse aux bords rectilignes repérée de l'autre côté du mur. Il s'agit peut-être d'un pourrissoir. En tout cas, on s'est servi de cette structure pour implanter les fondations du contrefort oriental du mur-bahut dans son dernier état, celui avec les réemplois.

Fig. 3 – L'angle nord-est de la cour de cloître après démontage du dallage

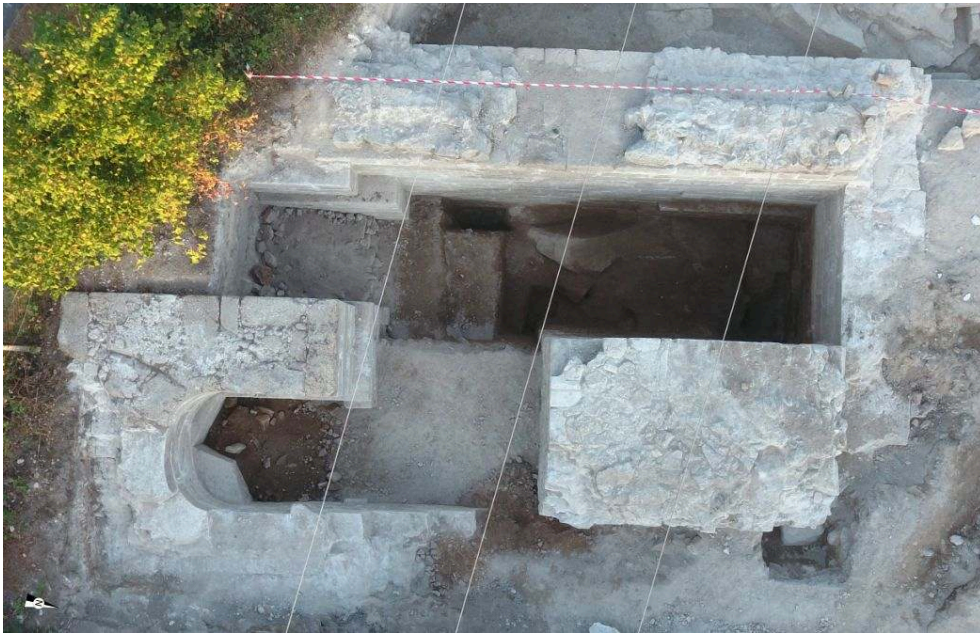
- 12 Contrairement à ce qui avait été envisagé, le sous-sol du bâtiment du XVIII<sup>e</sup> s. comporte une cave monumentale dans sa partie sud, qui a détruit toutes les structures antérieures (fig. 4). Le mur ouest présente deux types de construction : une assise supérieure grossièrement appareillée et toutes les assises inférieures parfaitement appareillées. Cela peut correspondre à l'articulation entre le sous-sol et le rez-de-chaussée, les murs de ce dernier pouvant être recouverts de lambris de bois. Le mur nord correspond à un refend, large de 1,30 m, derrière lequel devait se trouver un autre espace de cave. Le mur oriental a été démantelé en dégradé du nord vers le sud, à moins qu'il ne s'agisse d'une descente d'escalier placée au milieu du bâtiment. Il se termine, au sud, par une sorte d'abside semi-circulaire aboutissant à un pilier placé au centre de la paroi sud. Le pilier fait face à un autre pilier encastré dans le mur ouest. L'espace entre les deux piliers peut correspondre à un couloir permettant d'accéder directement à l'espace de cour depuis la terrasse sud. Les blocs des différentes parois comportent de nombreux glyphes (marques de tâcherons ?). Cette pratique est rare pour l'époque. Aucune trace de sol aménagé n'a été clairement retrouvé, sinon un remblai permettant de niveler un rocher toujours aussi irrégulier, sur lequel les constructions du XVIII<sup>e</sup> s. se sont systématiquement implantés. On peut, du reste, penser que des blocs de rocher devaient émerger çà et là au niveau du sol de cette cave.

- 13 Un énorme massif de maçonnerie, de 3 m sur 4,70 m et d'une hauteur supérieure à 5 m, a été implanté à l'angle nord-est de cet espace de cave, en s'appuyant sur ses parois est et nord. Il pourrait s'agir d'un môle destiné à supporter un puissant engin de levage pour extraire les blocs de granit constituant les murs du XVIII<sup>e</sup> s., lors de leur démontage au début du siècle suivant.

Fig. 4 – Sous-sol du grand bâtiment du XVIII<sup>e</sup> s., dans sa partie sud
